# 高圧ケーブルの劣化診断 および診断装置

株式会社フジクラ・ダイヤケーブル

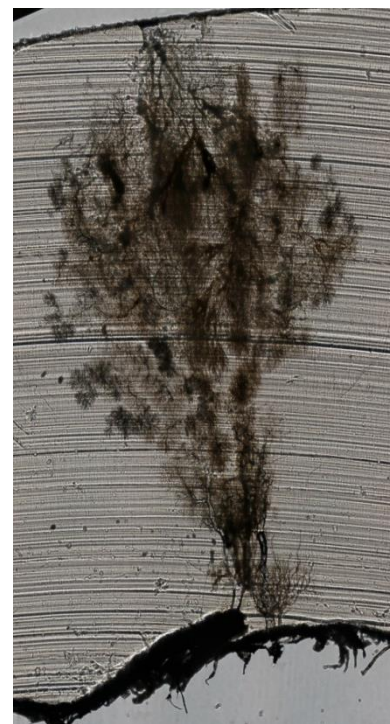
“T-T”  
ケーブル

3kV CV  
(経年27年)

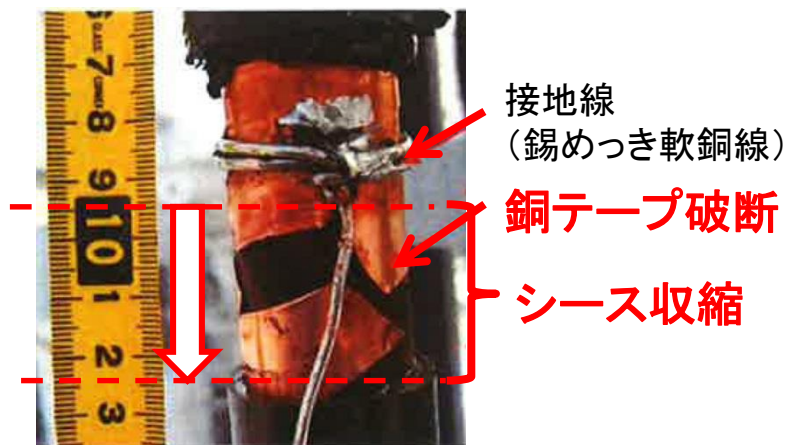
## ●シュリンクバック現象による破断

シースの残留応力により発生

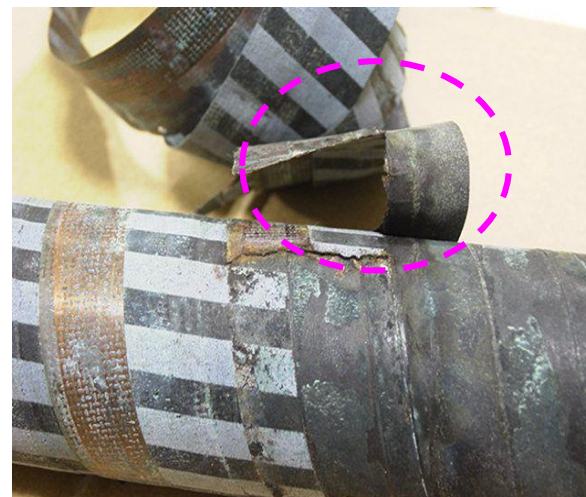
## ●銅テープ腐食による破断

シース不良個所からの水分で腐食

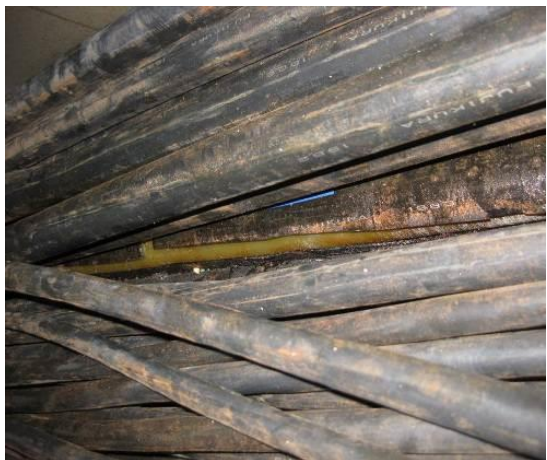
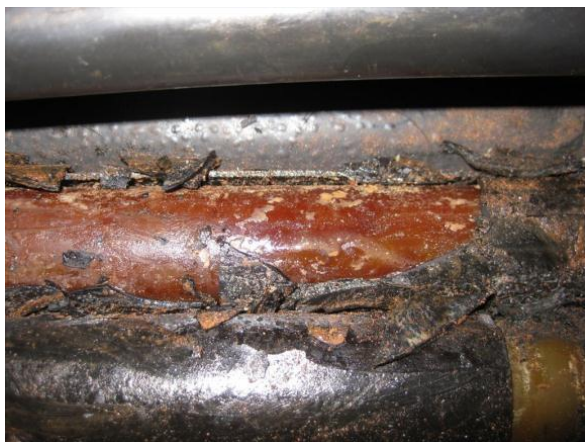
## ●熱劣化【ピット内多条布設】

ピット内多条布設により熱放散が悪くなり  
→導体温度上昇  
→常時許容温度を超え、ピット内が高温となった

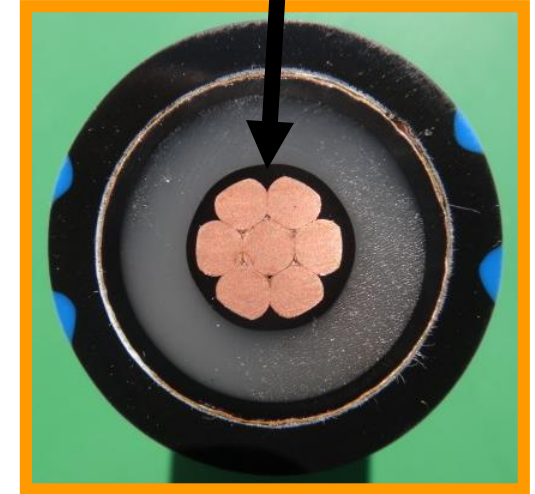
外部半導電層が  
押出樹脂  
“ E-E ”

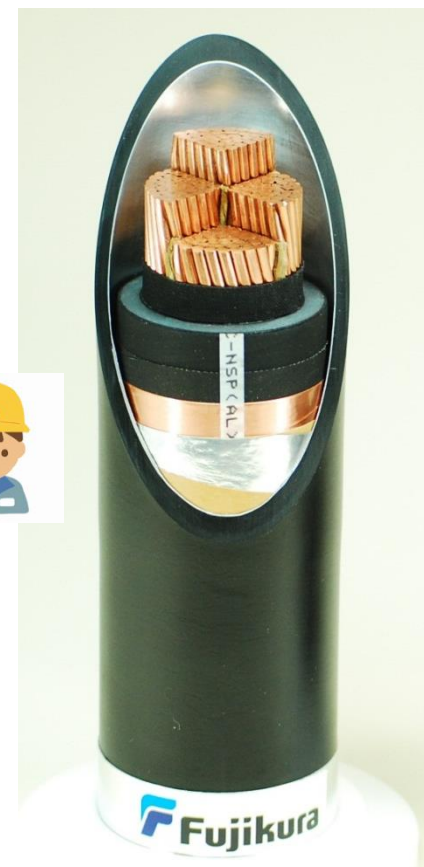
6600V CV-NSP(AL) 1c × 100mm<sup>2</sup> (例)

水分の侵入による水トリー劣化を防止

通電ヒートサイクル(膨張収縮)による銅テープ破断事故を防止

遮へい銅テープ

金属化紙

アルミ遮水層

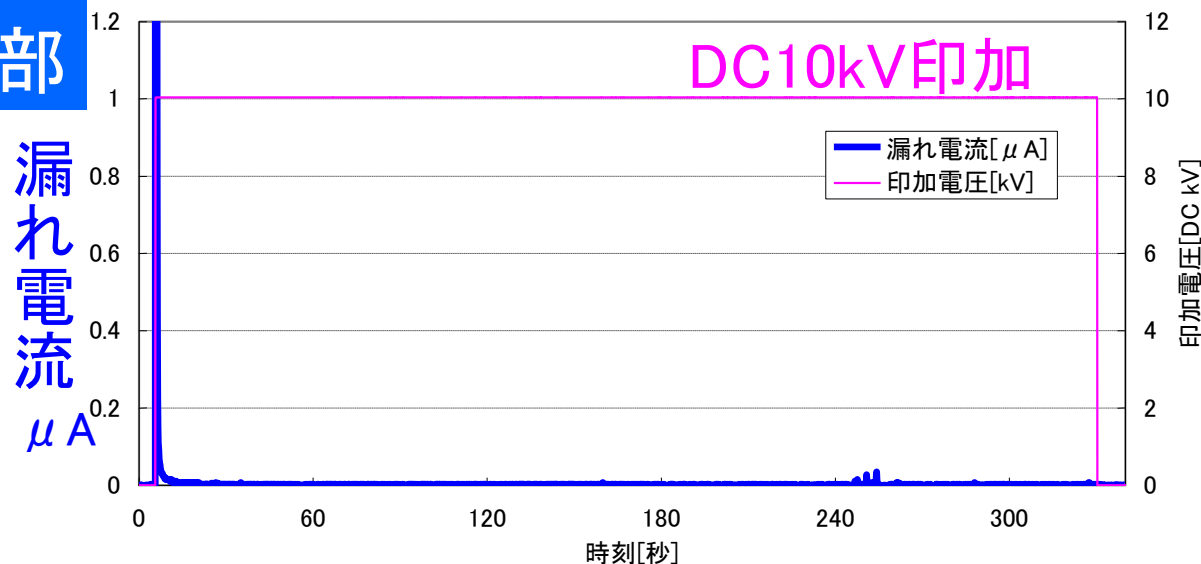
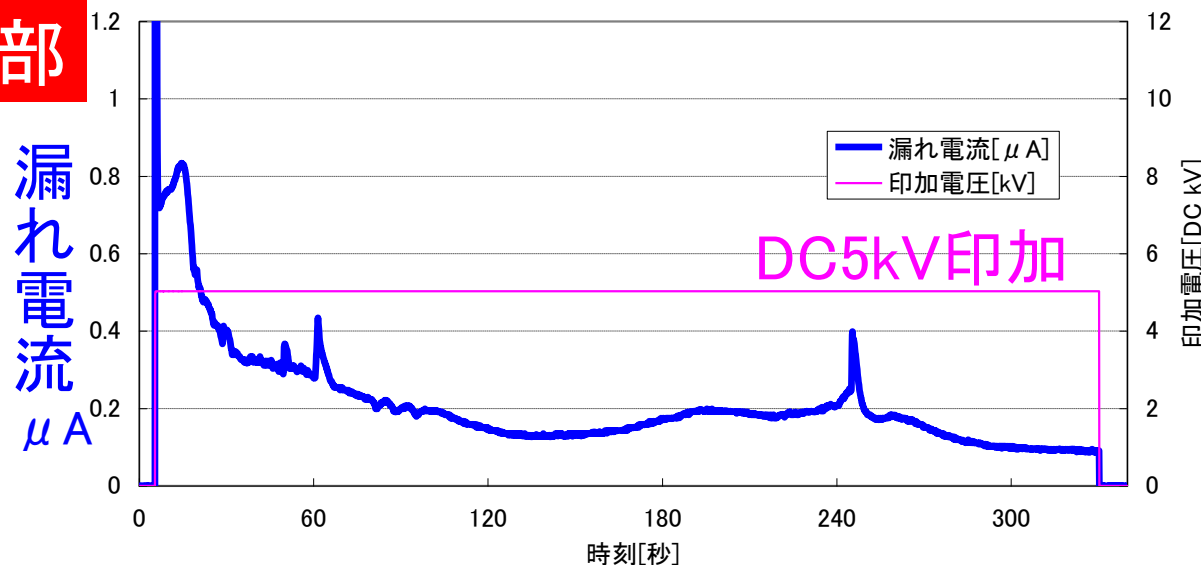
健全部

【劣化ケーブル】

3kV CV 325mm<sup>2</sup>  
(6m)

欠陥部

電圧電流特性が**非線形**である

→1000Vメガーの点検では**不十分**

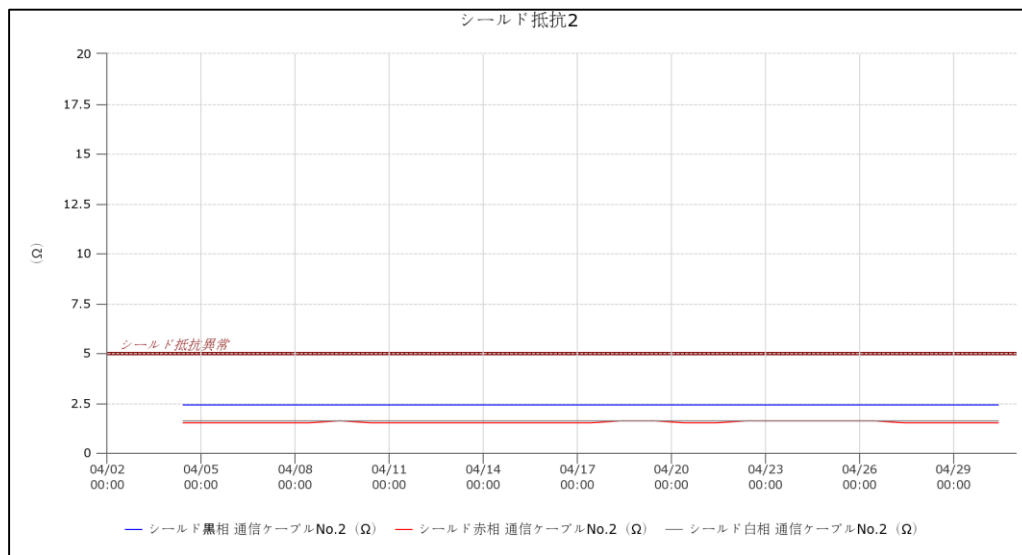
トレンドグラフ  
(シールド抵抗)

ケーブル焼損・延焼の原因となる  
シールド破断の有無を  
シールド抵抗測定により監視

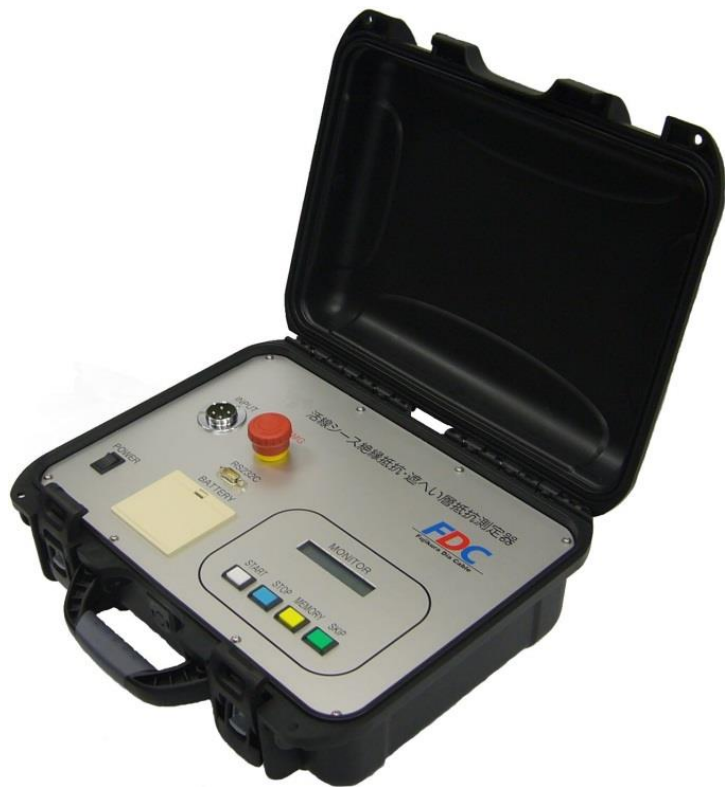
LISSA-100

- **高圧受電でも測定が可能**
- 軽量(約4.6kg)で持ち運びに便利。
- PCに接続し測定データの保存・管理ができます
- AC100V電源不要で測定できます(バッテリー動作)

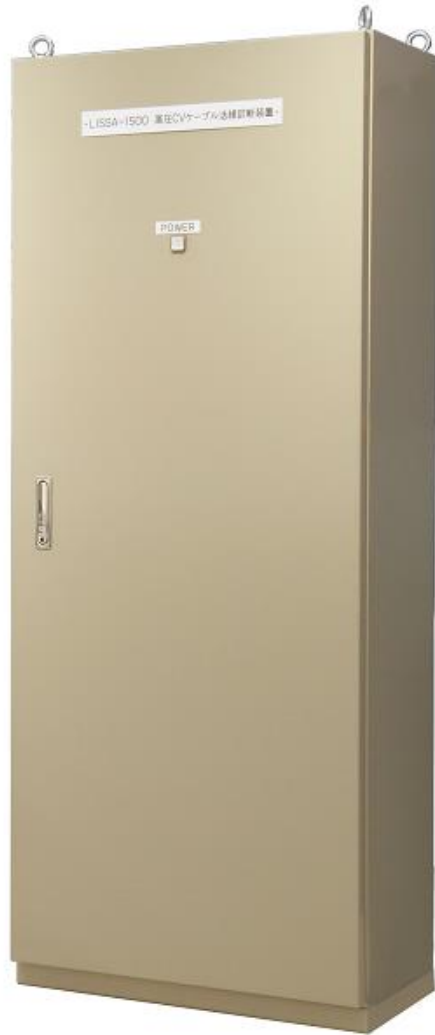
LISSA-1500測定盤

- 高圧受電の設備にも対応可能
- 活線で高圧ケーブルのシース絶縁抵抗と遮蔽層抵抗※のトレンド監視が可能
- 1台で最大30回線までを自動測定（増設可能）
- 自己診断機能により、高信頼性を確保
- 活線でシース不良個所の特定※が可能（別売機器必要）

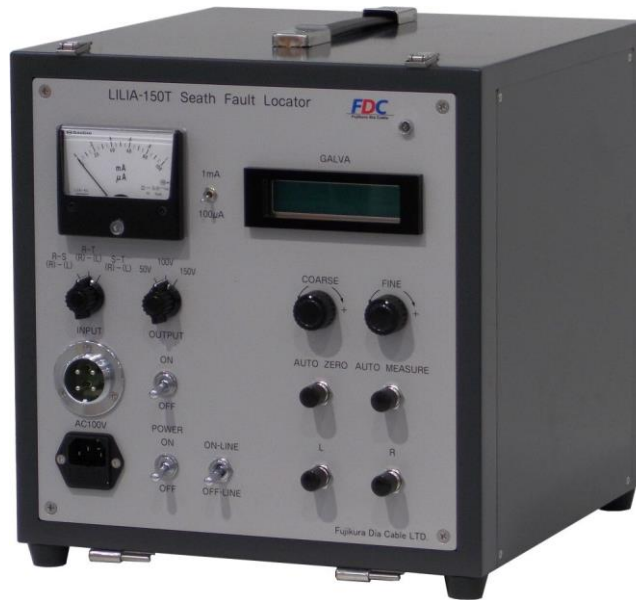
本体 LILIA-150T

LISSA-100用端子箱にそのまま接続するだけで不良個所の特定が出来ます。

- 活線でシース絶縁不良点を特定できるため、停電が不要
- シースの絶縁抵抗が $1M\Omega$ 未満の不良点を精度よく測定
- 電源部、測定部、交流接地部が一体型であり、コンパクトな可搬構造
- 課電によりシースを損傷させません
- CPUにより自動測定が可能

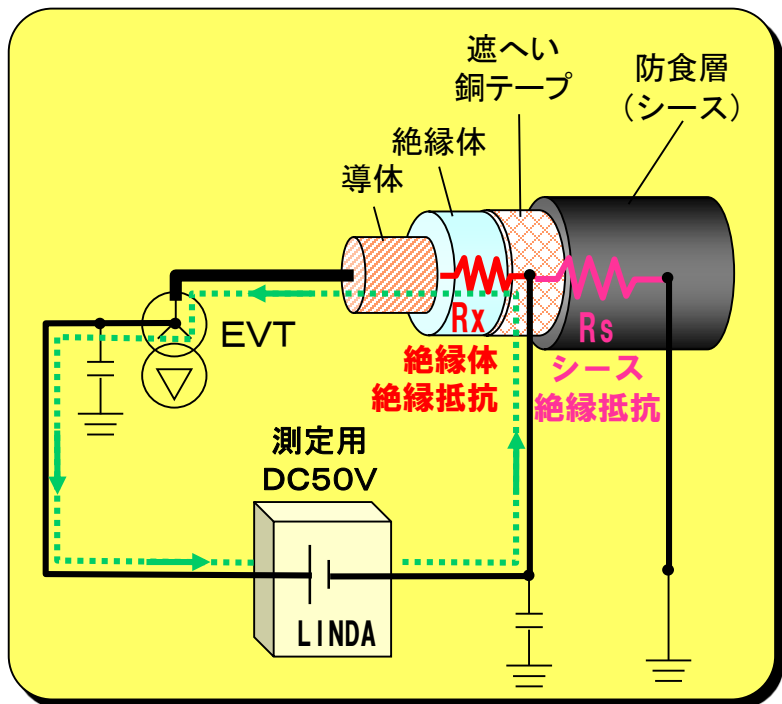
(測定回路)

LINDAは、高圧母線上の計器用変圧器(GPT<EVT>)の中性点と、  
測定対象ケーブルの遮へいに、接続して閉回路を構成し、  
高圧母線に(商用周波電圧に加え、)直流50Vを重畳し、直流漏れ電流を測定する。

GPT中性点・ケーブル接地は、コンデンサ接地とする(直流成分を逃がさない)

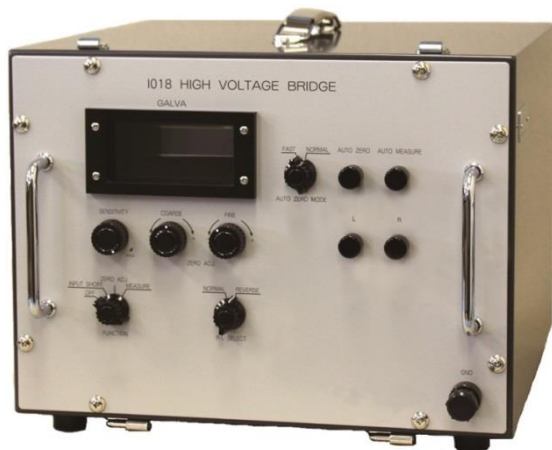
I018  
(高圧ブリッジ測定器)

ケーブル線路の地絡事故点やシース不良箇所の特定点が素早く可能

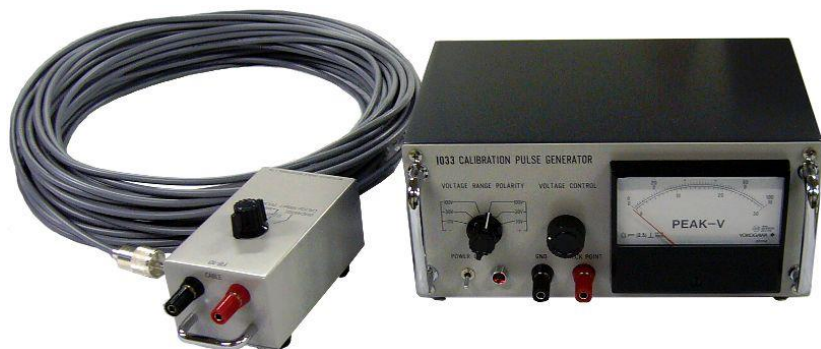
電力ケーブル・海底ケーブルなどの低抵抗地絡事故点・断線事故点特定
